中节能（资阳）环保能源有限公司

土壤污染隐患排查整改情况说明

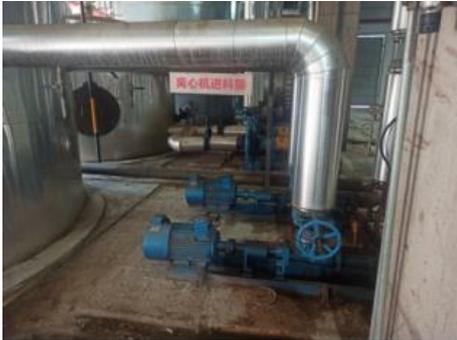
整改前照片

1、餐厨处理车间离心进料泵

存在问题：存在跑冒滴漏现象。

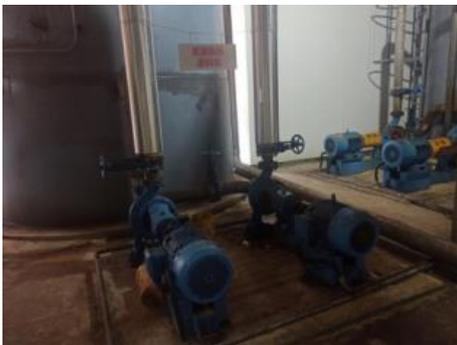
整改前照片

2、餐厨处理车间浆液换热进料泵

存在问题：存在跑冒滴漏现象。

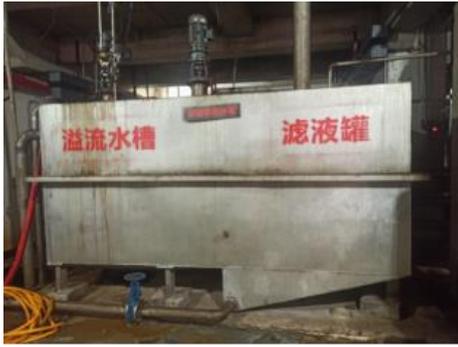
整改前照片

3、餐厨处理车间溢流水槽及滤液罐

存在问题：存在跑冒滴漏现象。

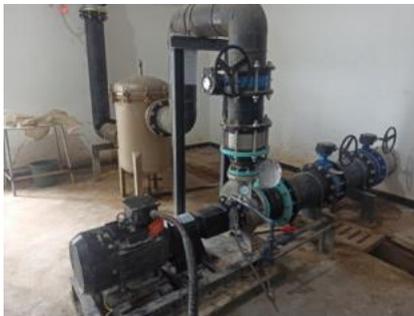
整改前照片

4、渗滤液处理站超滤进水泵

存在问题：存在跑冒滴漏现象。

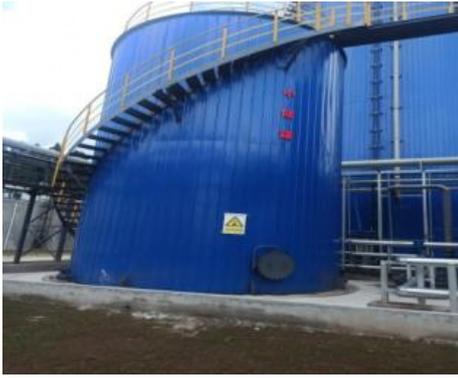
整改前照片

5、中储罐围堰破损

存在问题：围堰破损。

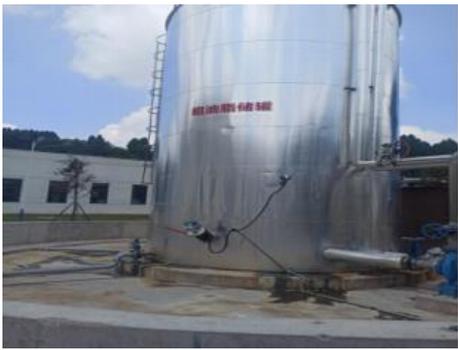
整改前照片

6、粗油脂储罐

存在问题：存在跑冒滴漏现象。

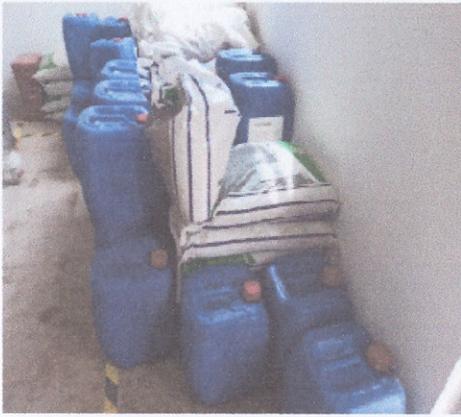
整改前照片

7、加药间

存在问题：未按照相关要求分开、分类存放。
